## **Serpula lacrymans [echte huiszwam]**

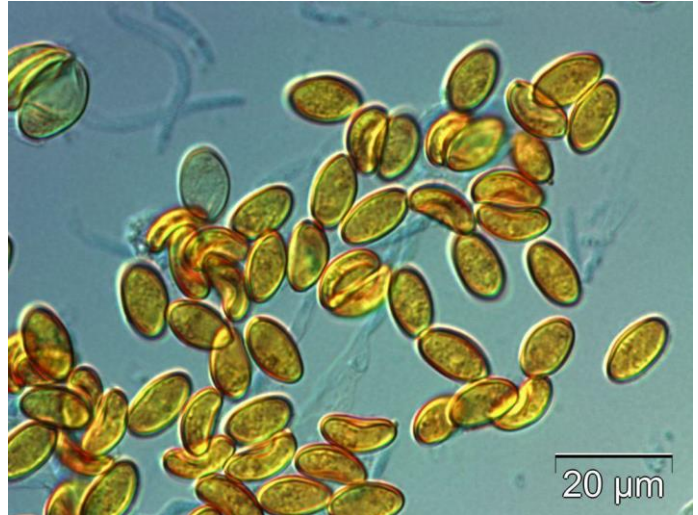
De echte huiszwam kan meterslange strengen vormen, zogenaamde rhizomorfen, die dienen om water en materie te transporteren. Deze dringen gemakkelijk door in metselwerk en grond.

De schimmel is afkomstig van vochtige plekken in de balken of iets dergelijks en breekt eerst het hout af in de buurt van de infectieplaats. Verdere destructieve groei vindt plaats via myceliumvilt en rhizomorfen. Het kan ook droog hout besmetten omdat het via het mycelium water naar de ontbindingsplaatsen kan transporteren. Een besmetting met echte huiszwam kan hele huizen doen instorten.
